Omfattande översyn av riksgränsen

Sveriges riksgränser vilar på historiska grunder. Deras sträckningar behöver vara tydliga, såväl i terrängen som i sina definitioner. Under åren 2020–2024 har speciella gränskommissioner vid svenska Lantmäteriet och norska Kartverket genomfört en översyn av riksgränsen mellan Sverige och Norge.

Översyn av riksgränsen mellan Sverige och Norge 2020–2024

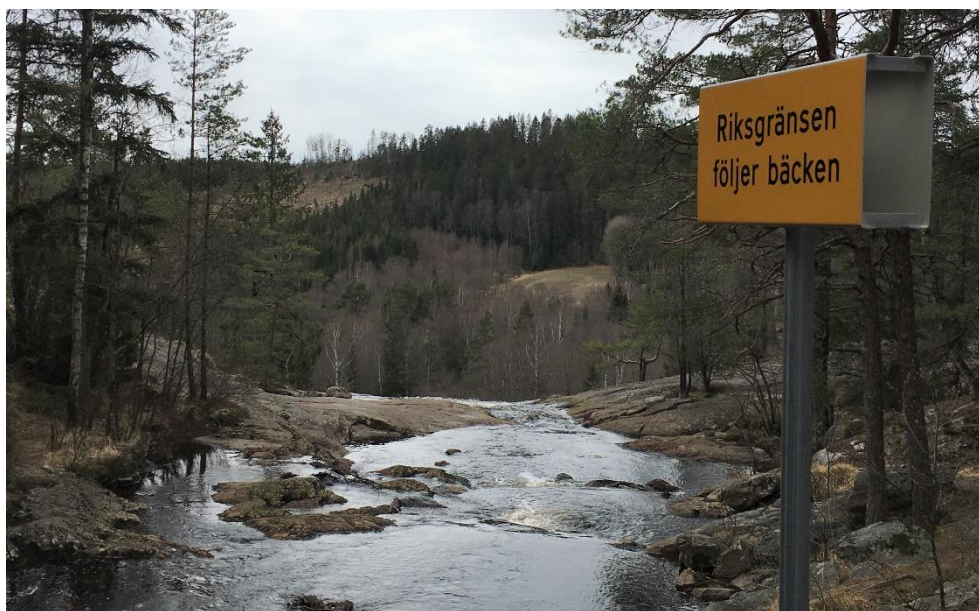
Figur 1: 39 kilometer av riksgränsen mot Norge följer små vattendrag. Foto: Dan Norin.

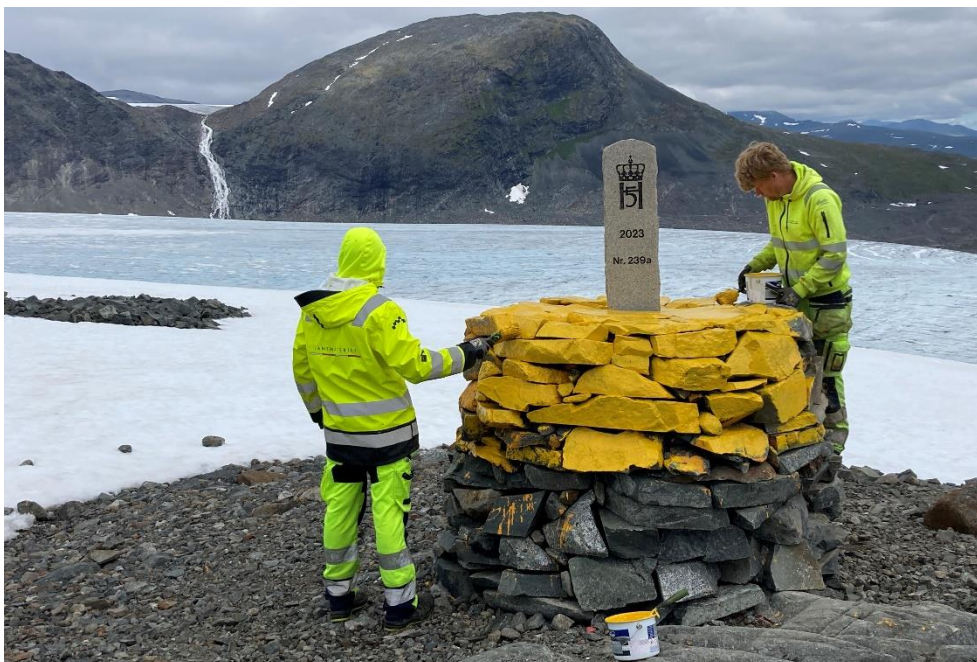
Figur 2: Riksrose 239a vid glaciären Sálajiegna har fått en ny hjärtsten. Foto: Dan Norin.

Under arbetena med stenrösenas har det uppskattningsvis staplats över 1000 ton sten och gått åt 3000 liter färg. 18 hjärtstenar visade sig vara avbrutna

och har ersatts med nytillverkade hjärtstenar med Carl XVI Gustafs och Harald V:s monogram.
